La parte nascosta della colata lavica del 1906

di
Vincenzo Marasco

Edizioni Vesuvioweb

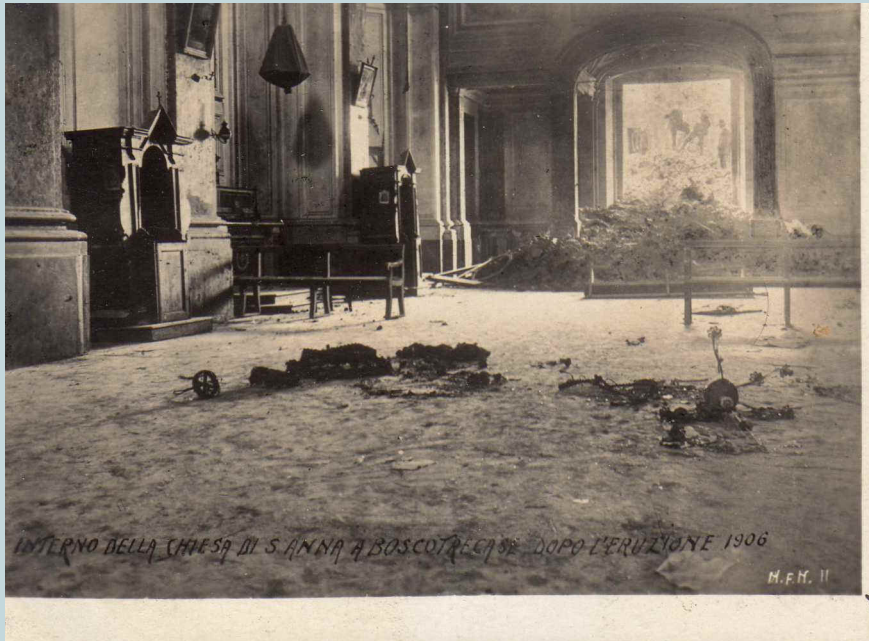
Foto 1 - Spettacolare foto ripresa dall'interno della Chiesa di Sant'Anna con in evidenza il frontone lavico che irrompe nel Tempio.

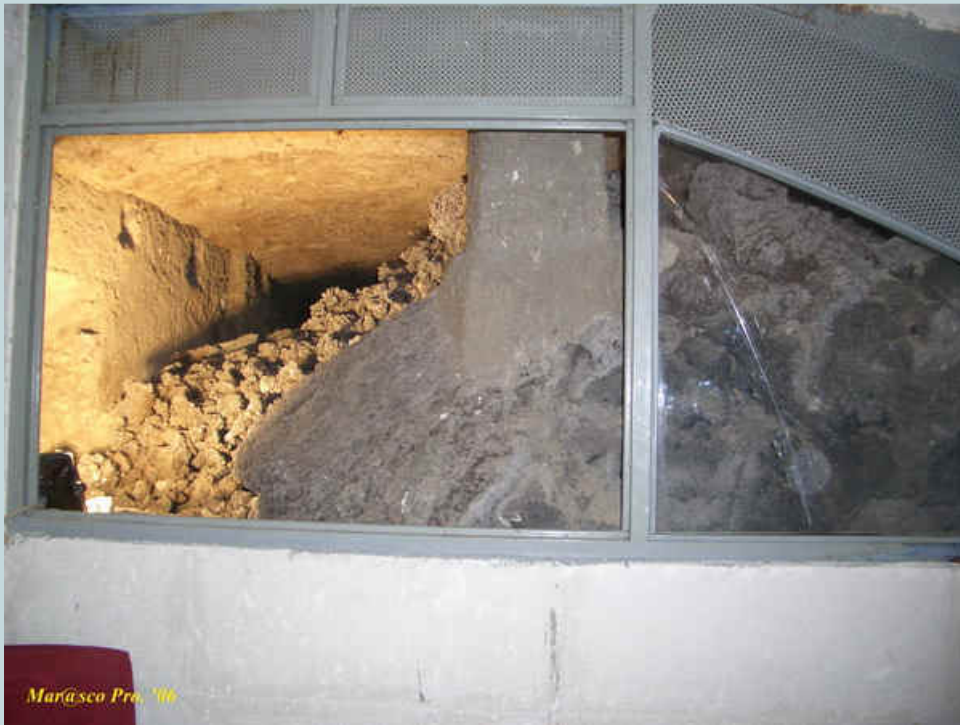
Foto 3 - Ingresso principale dei locali ripresi dalla attuale sede Caritas della Parrocchia di S. Anna.

Il locale che si vede non è di grande dimensioni, ma questo non per la sua natura in quanto esso doveva misurare circa 2,50 metri di larghezza per ben 10 di lunghezza, ma per via dell'infiltrazione della colata che per la sua metà lo ha colmato lasciando libero un piccolo e angusto corridoio non più alto di 90 cm per 1,5 mt. di larghezza all'ingresso per poi chiudersi del tutto dopo circa 4 metri di percorso al suo interno (seguì rappresentazione grafica).

In alto a sinistra di questo 1° locale è possibile notare dei fori di dubbio utilizzo, forse delle travature, ed è possibile decifrare dalla volta del locale stesso che questo facesse parte di una costruzione realizzata in un secondo momento in quanto non contigua all'altra parte del fabbricato.

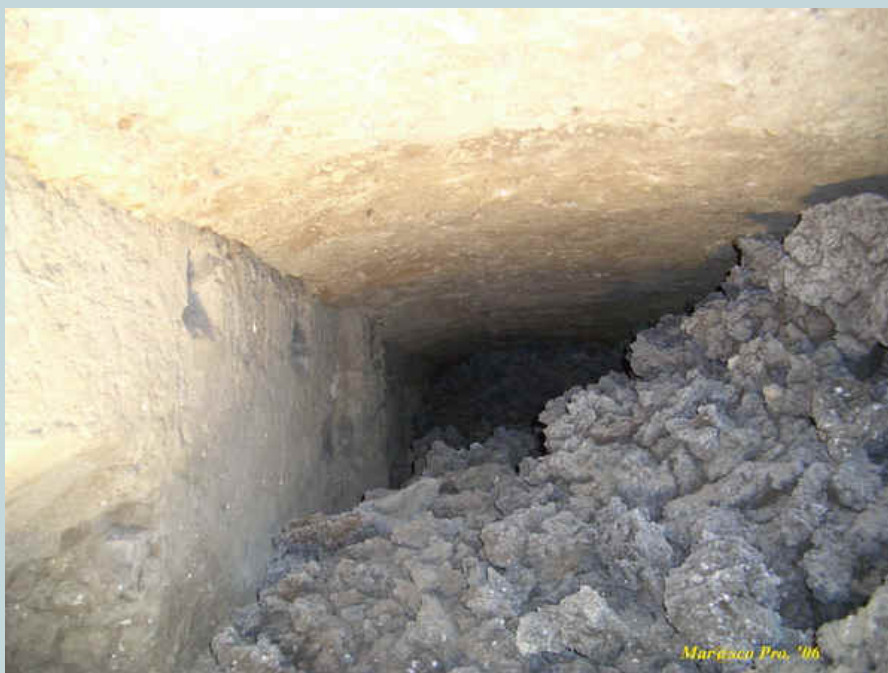
Foto 4 - Locale di accesso

Alla sinistra in basso dello stesso è possibile notare quello che resta di un accesso che immette in un locale contiguo dalle sembianze odierne non più grandi di una feritoia di circa 60 cm. di larghezza per 35 cm. di altezza.

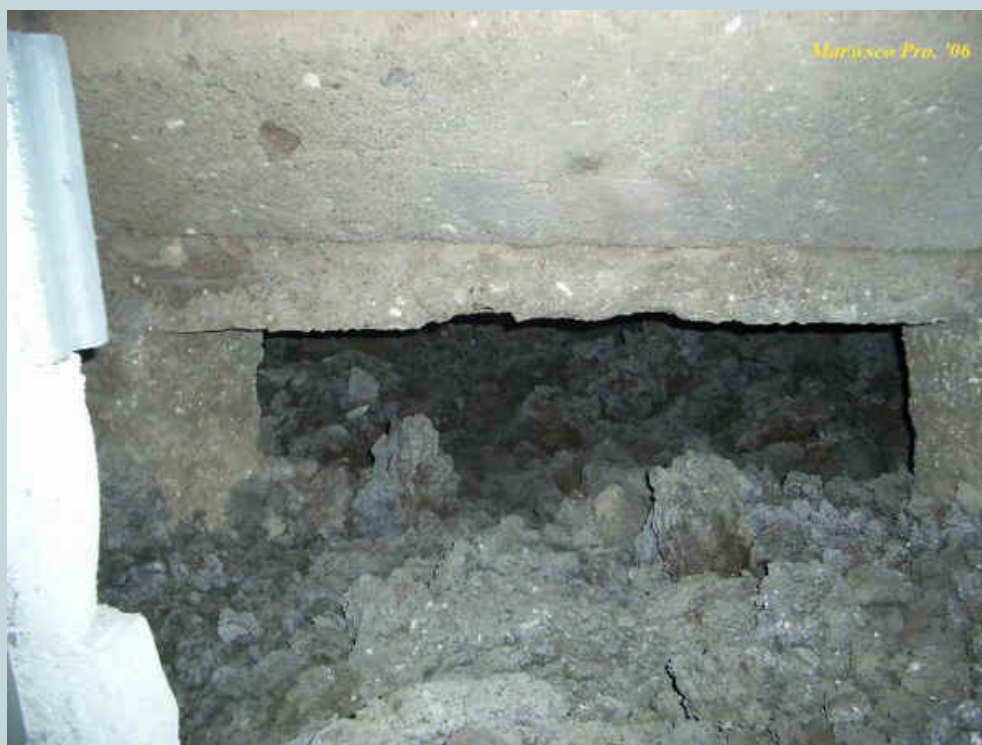
Foto 5 - particolare dell'ingresso alla camera contigua dal locale 1

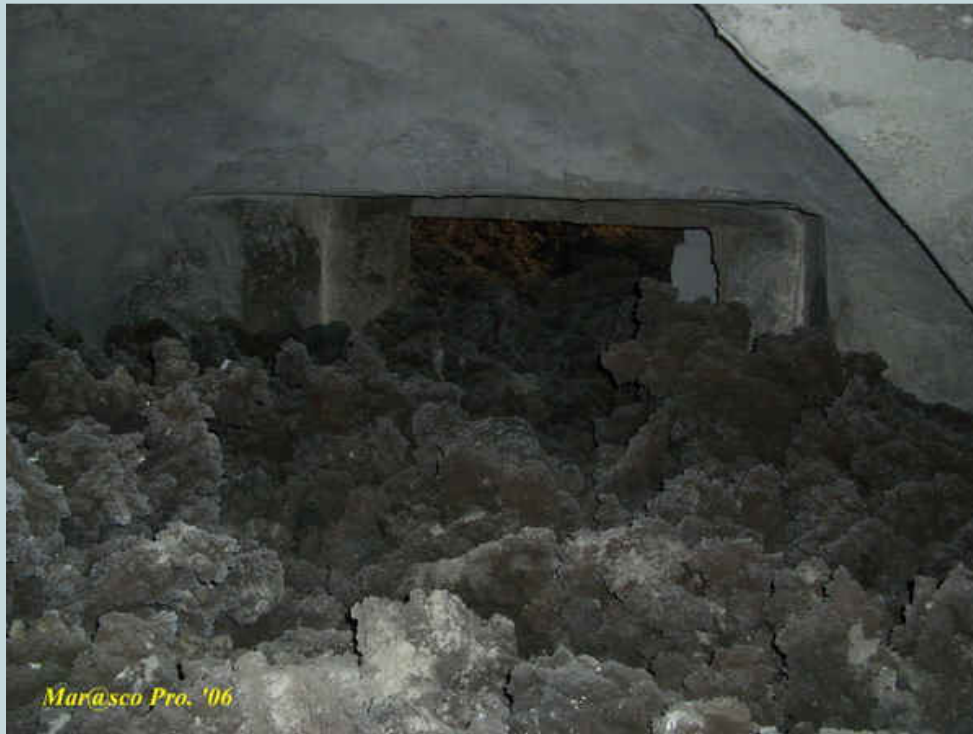
Foto 6 - particolare dell'ingresso alla camera contigua dall'interno del locale cimitero.

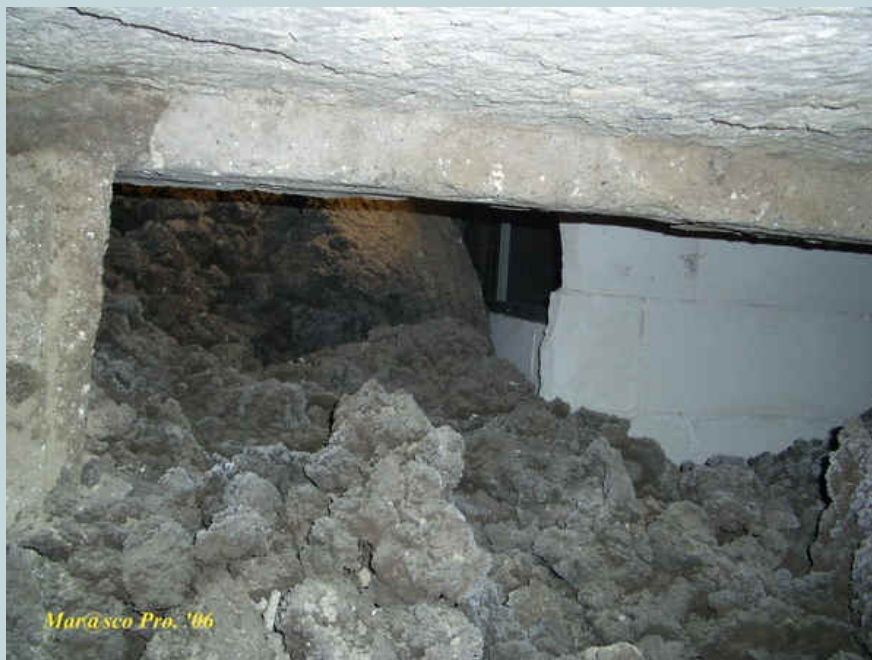
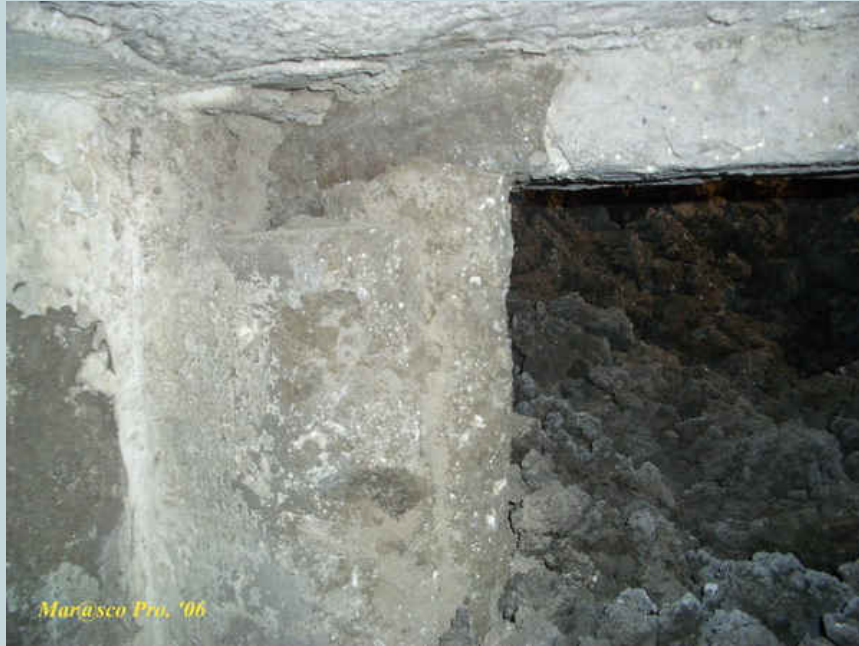
Particolari interessanti già si presentavano sulla parte interna alta, a sinistra dell'ingresso, le sedi di allocazione magari di qualche vecchio architrave di legno poi bruciato dal calore che si creò all'interno dello stanzone.

Foto 7 e 8 - Particolari interni dell'ingresso.

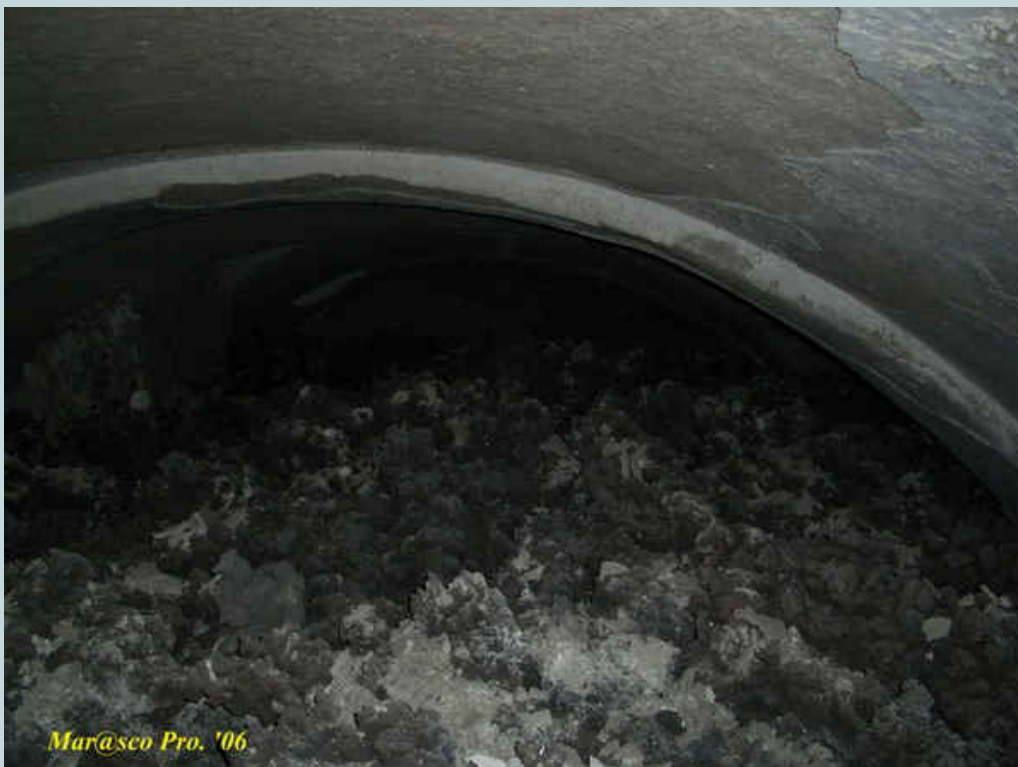
Il locale che mi si è presentato davanti presenta le seguenti caratteristiche: uno stanzone con il tetto a volta orientato verso Nord-Est di una grandezza valutabile sui 15 metri di lunghezza (visto da Sud-Ovest verso Nord-Est) per una larghezza massima di circa 5 metri, con un'altezza massima di circa 1,30 mt. in zona "B" (vedi rappresentazione grafica) decrescente man mano che si prosegue in direzione Nord- Est fino ad un minimo di 40 cm. per poi essere completamente ostruito.

Foto 9 - Veduta del locale cimitero orientata in direzione N.E.

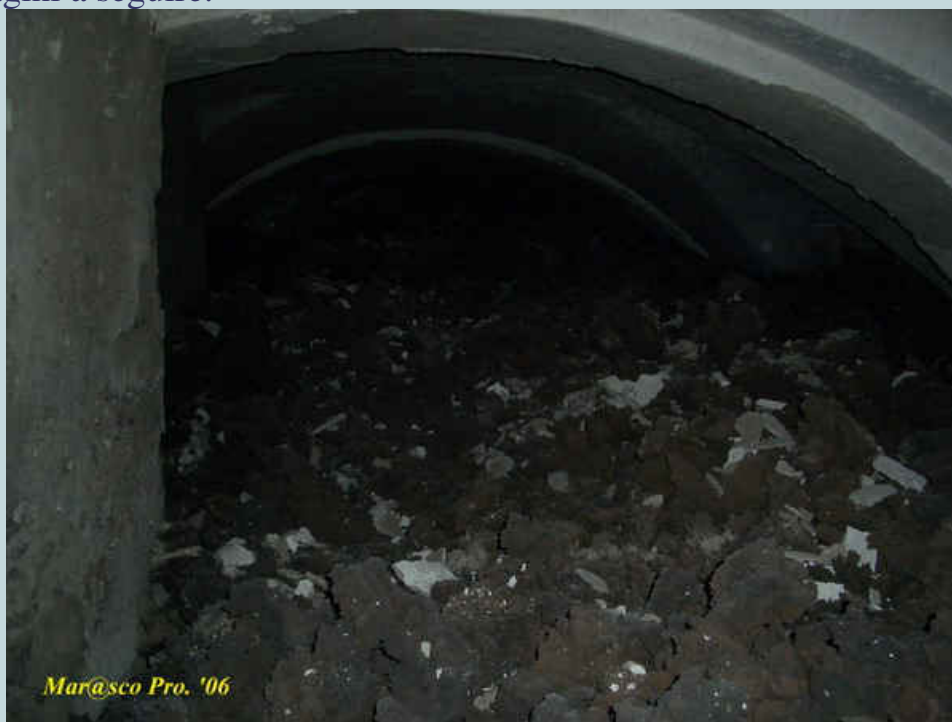
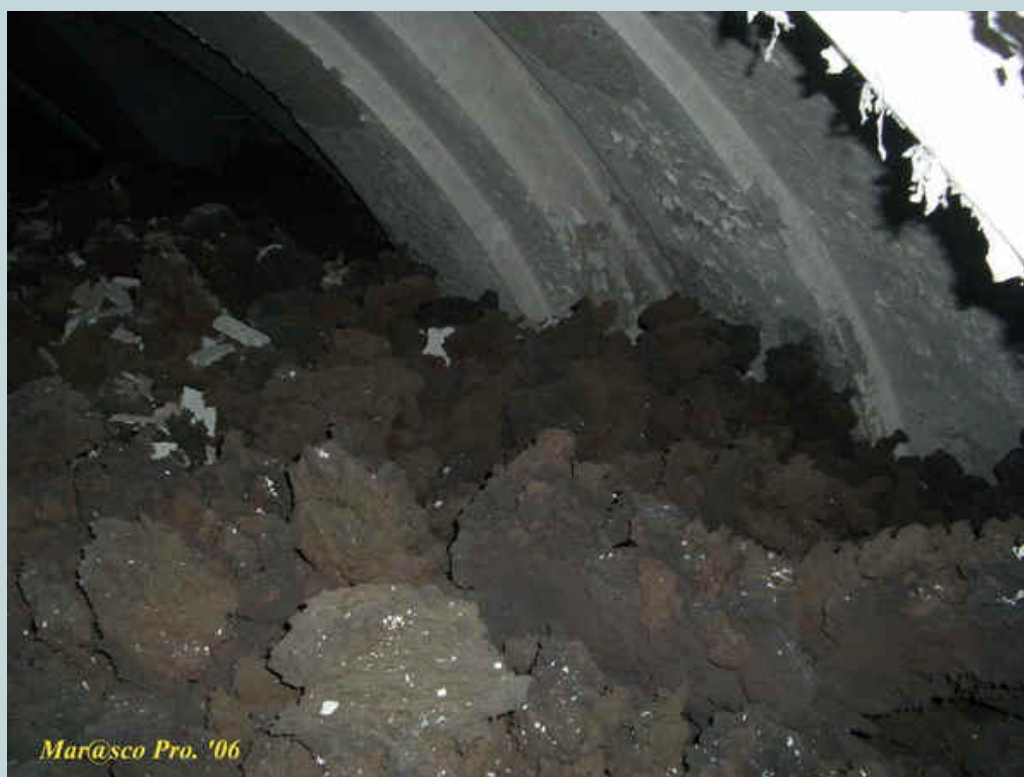
Le lave si presentano come un grosso rivolo di scorie in superficie e molto frammentate del tipo "AA" come mostrano le prossime due immagini a seguire.

Foto 10 e 11 - Particolari delle lave interne al locale cimitero

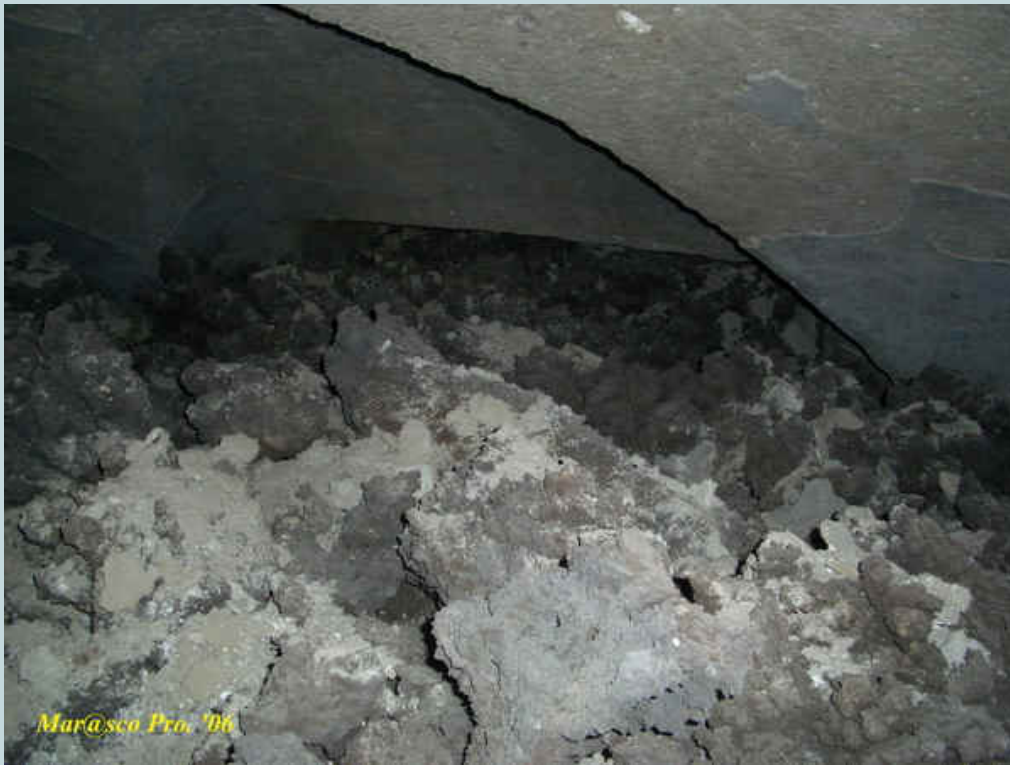
Perlustrando il cunicolo locale verso la zona Nord, sulla destra, come viene mostrato nella raffigurazione grafica, si presenta un altro passaggio, dalle caratteristiche coeve al primo, comunicante con il locale 1, completamente ostruito dalle lave e da dove sicuramente la corrente lavica che passava dal primo condotto trascinò andando ad alimentare il rivolo lavico che progrediva nel locale cimitero.

Foto 12 - Il passaggio della zona Nord del locale ostruito dalle lave

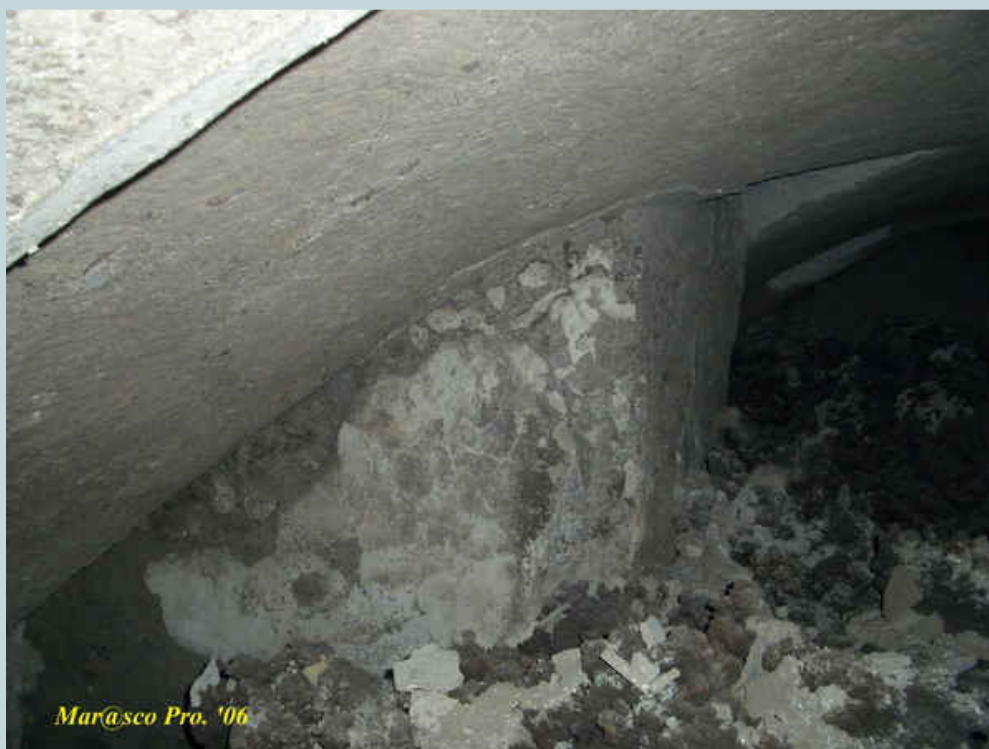
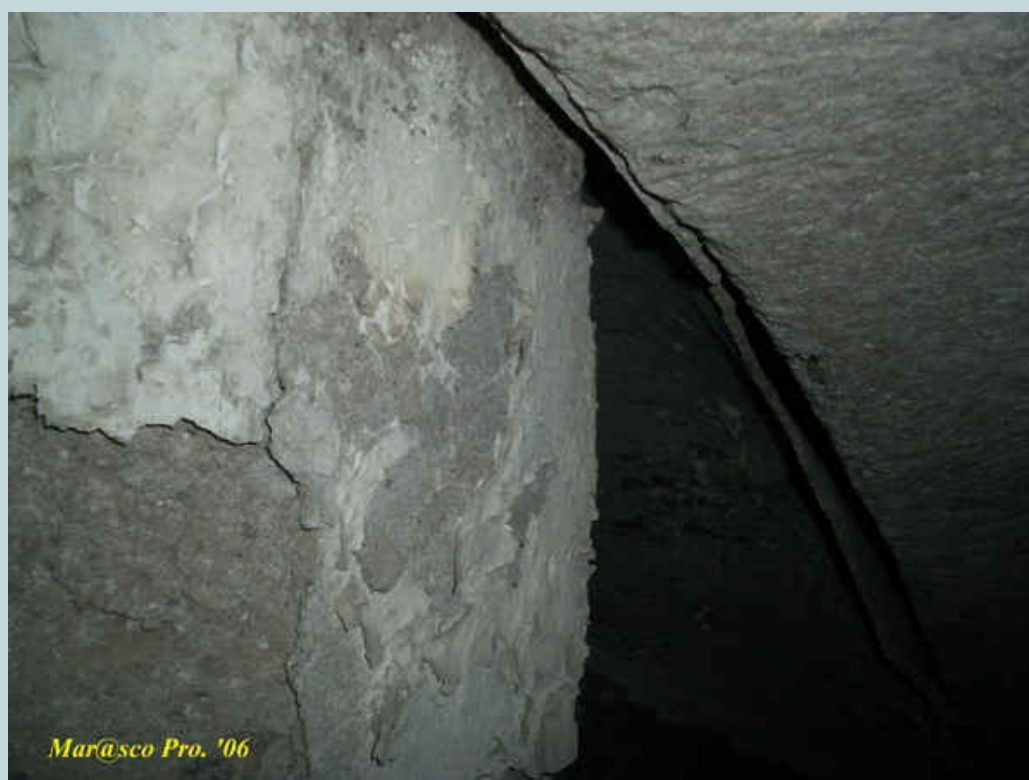
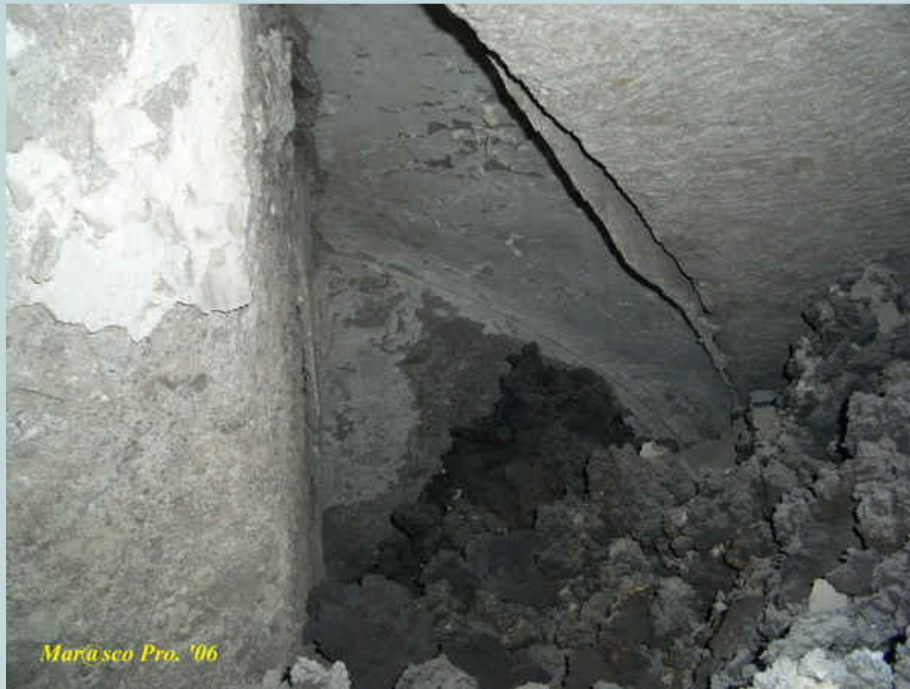
Particolare interessante si rileva sempre nella zona Nord del locale cimitero lato sinistro rappresentato da una delle pareti delle strutture portanti delle volte dove ancora oggi è possibile notare una parte degli intonaci bianchi che ricoprivano le mura con evidenti segni di bruciatura causati dal calore della colata lavica che sopraggiungeva.

Foto 13, 14 e 15 - Particolari di uno degli elementi portanti delle volte dove si nota la bruciatura degli intonaci.

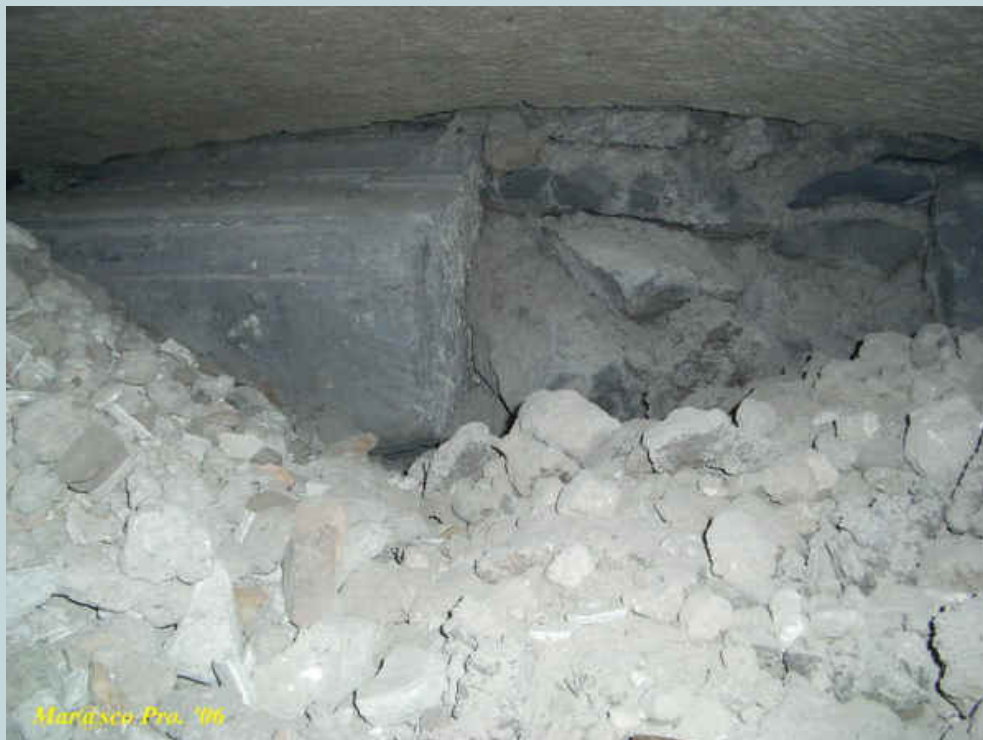
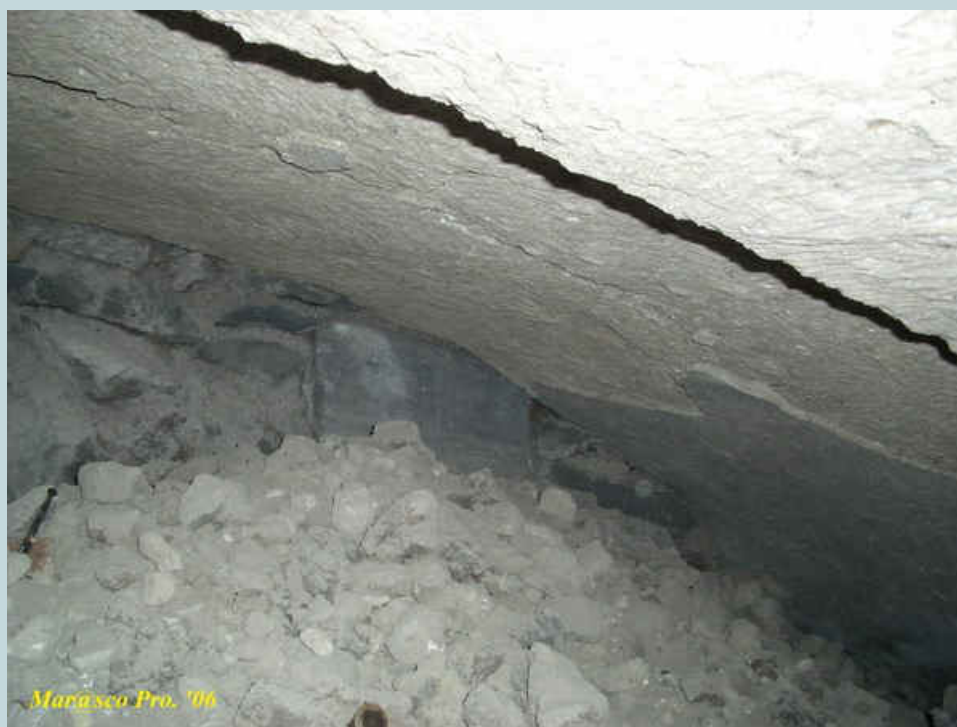
Arrivando nella parte terminale estrema nord del locale cimitero, le dimensioni dello stesso diventano molto anguste a causa dell'altezza della colata che nei pressi del punto sprofondò iniziando il suo cammino sotterraneo, ma non c'è da escludere alcuni particolari come alcune parti di architravi di pietra vesuviana forse appartenenti al vecchio portone distrutto dalle lave e ora adagiati sulla colata formando quello che oggi è una muratura creata in precedenza per ostruire il locale onde evitare alcun genere di infiltrazioni.

Foto 16 e 17 - Immagini della parte estrema Nord del locale cimitero.

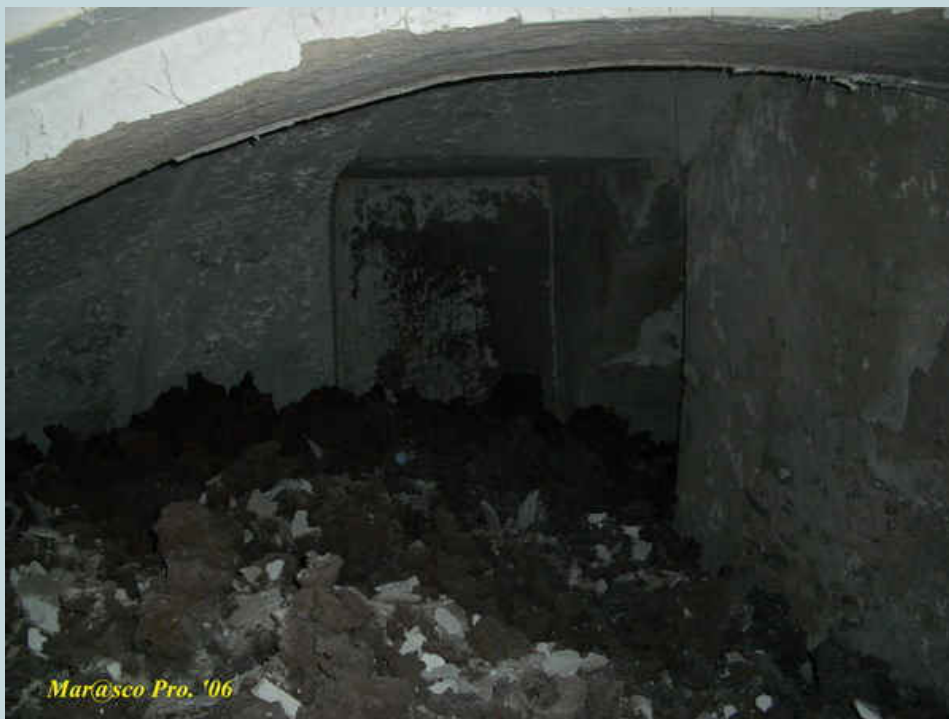
Ancora particolari da sottolineare nella parte estrema sud del locale rappresentati da una porta, ora murata, che conduceva ai locali adiacenti allo stesso e dove in questa zona si ha la massima altezza disponibile del locale e la visuale delle volte portanti dell'intera struttura riprese come se si tuffassero nel mare igneo.

Foto 20 - Parte sud del locale, particolare del passaggio murato durante i successivi lavori di ristrutturazione dei locali.

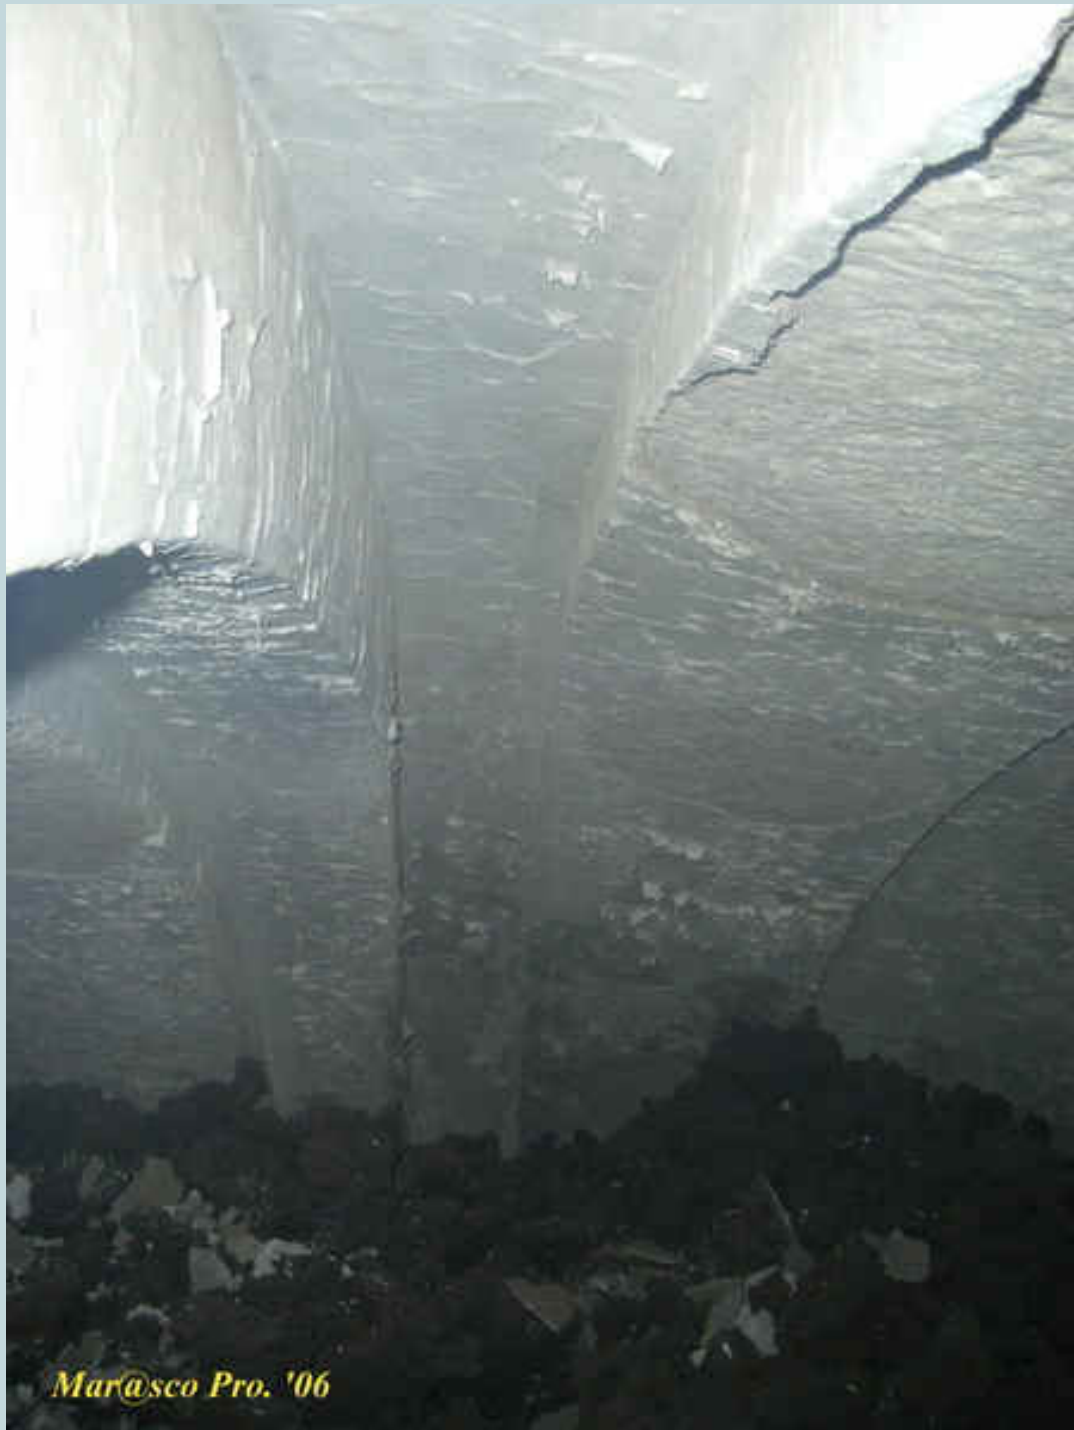
Foto 21 - Particolare delle volte della zona Sud.

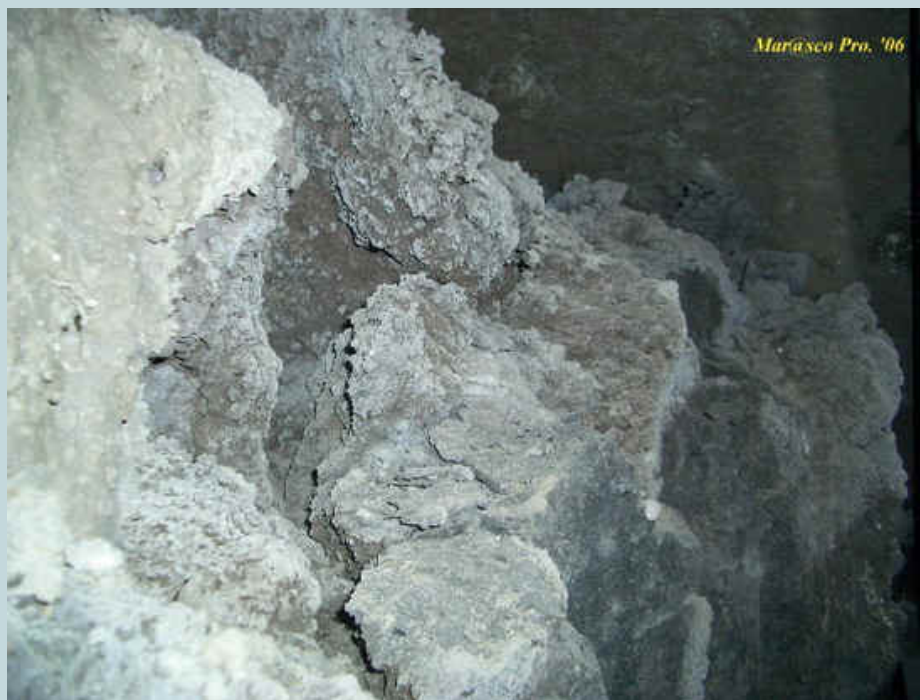
Infine interessante è l'osservazione della composizione delle lave date dal loro taglio durante i lavori di ristrutturazione del locale Caritas dove si può notare la differenza delle temperature della superficie e man mano che si procede al loro interno con l'evidente parte ricca di scorie che si differenzia dalla parte interna della colata molto più compatta e fluida.

Foto 22 - Particolare rappresentato dal taglio delle lave che affluirono nei locali.
