# Architettura Rurale Vesuviana

di  
**Ettore Di Caterina**

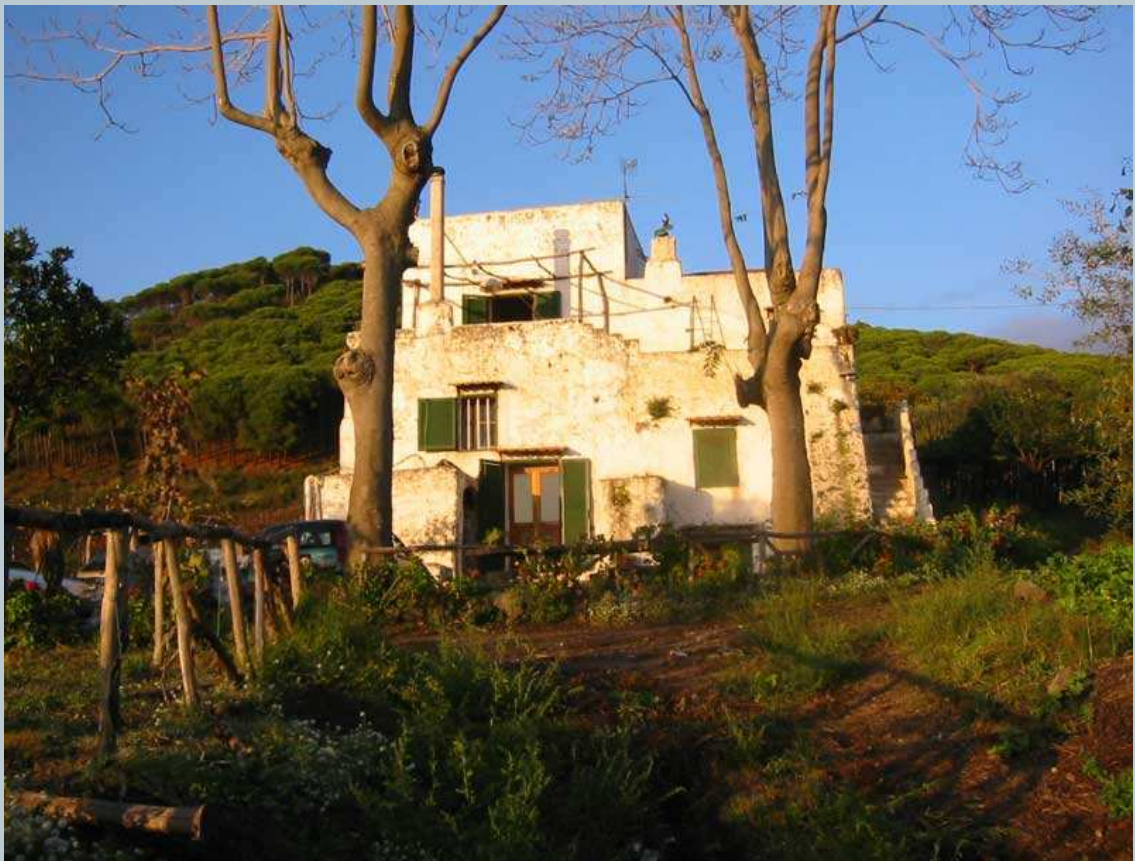
*Fabbricato rurale in località Monticelli - Torre del Greco - Area Vesuviana*

Grazie agli edifici superstiti è comunque possibile individuare i caratteri costruttivi comuni delle masserie vesuviane: la realizzazione secondo una tipologia prevalentemente lineare senza corte interna, a causa della natura

accidentata ed acclive dei terreni; l'utilizzo delle volte per le coperture, a seguito soprattutto della carenza di vegetazione arborea da cui ottenere travi per solai e capriate; l'utilizzo di pietra lavica compatta per la costruzione dei muri perimetrali, sostituita da pietra lavica più porosa e leggera (c.d. schiuma di lava) per gli archi e le volte, in modo da ridurre le spinte trasversali sui muri e prolungare la durata dei fabbricati.<sup>3</sup>

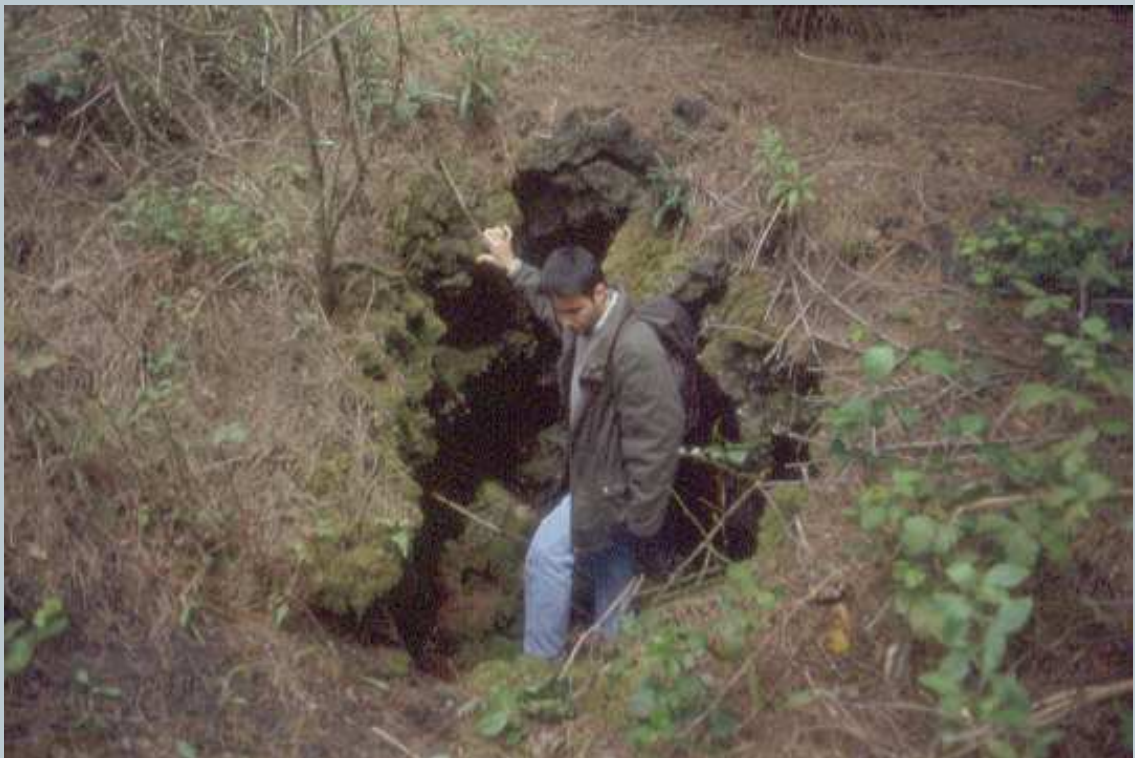
*Esempio di fenditura su colata lavica - Terzigno – Area Vesuviana. Tali situazioni erano sfruttate, sia per cavare con più facilità il materiale necessario all'edificazione del fabbricato rurale, sia per avviare la realizzazione delle cantine ipogee.*

Asportato il lapillo si badava a spaccare e ridurre in conci irregolari la superficie porosa della colata lavica. L'obiettivo era duplice: da un lato si otteneva un ottimo materiale da costruzione poroso e leggero (c.d. schiuma di lava) adatto per realizzare volte ed archi, dall'altro si accedeva agli strati più interni della colata dai quali cavare blocchi più solidi e compatti adatti all'edificazione delle murature portanti.

L'attività di cava del materiale da costruzione, all'interno dello stesso perimetro entro il quale si sarebbe successivamente edificato il nuovo edificio, comportava spesso la perforazione della bancata lavica ... da questa situazione derivavano altri vantaggi. Il foro nella bancata lavica era trasformato nella porta d'ingresso della cantina e la stessa colata, scavata nella parte sottostante, si trasformava in un comodo e tenace solaio per gli ambienti ipogei così ottenuti (c.d. *grotta del vino*). Tutto ciò che si estraeva per creare la *grotta del vino* era pur sempre lapillo ...trasformabile in altra pozzolana.

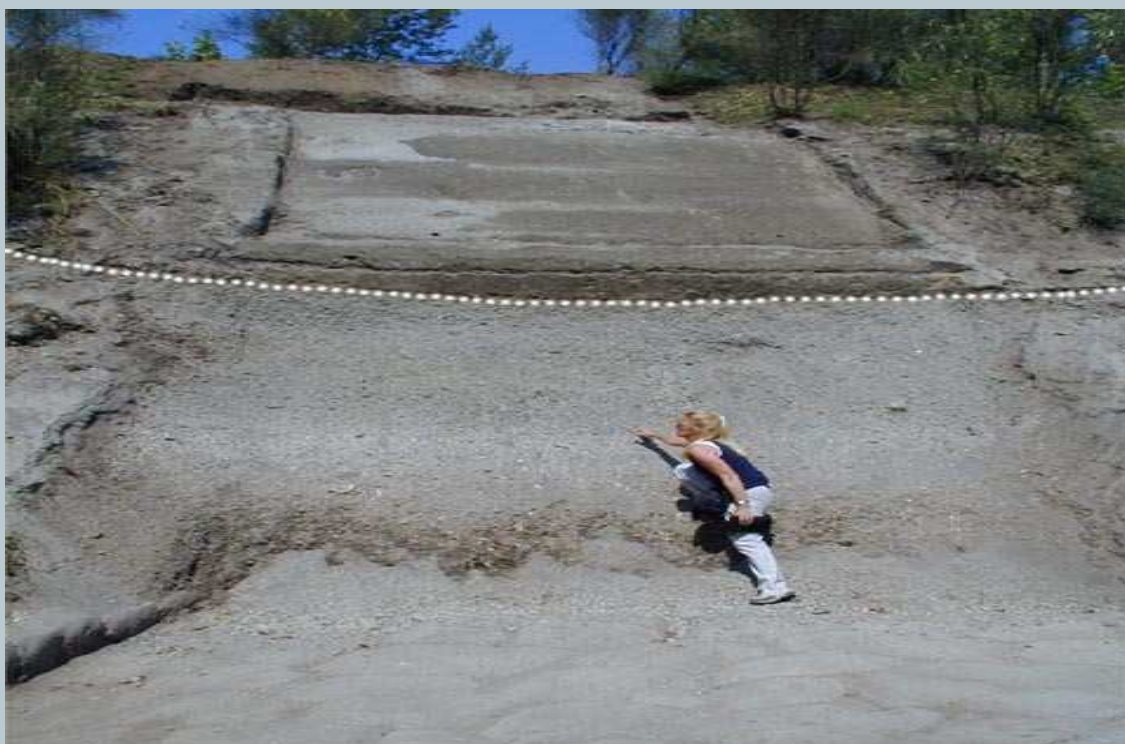
*Cava di pomici. Depositi come questi erano utilizzati per cavare la materia prima per l'impermeabilizzazione di solai e volte di copertura delle masserie vesuviane.*

Anche per l'impermeabilizzazione dei solai e delle volte di copertura si ricorreva a materiale reperito nell'immediato circondario dell'edificio da edificare. La tecnica era nota come *battuto di lapillo* e consisteva nello stendere sull'estradosso delle volte da impermeabilizzare uno strato di pomici fini mescolate con calce. Dopo aver messo in opera lo strato impermeabilizzante quest'ultimo veniva *battuto* per ore con delle apposite assi sino a far penetrare il latte di calce in tutti i vucooli, ancorché infinitesimali, che compongono la struttura porosa delle pomici. Particolare attenzione andava inoltre prestata alla temperatura dell'aria, e all'umidità relativa, presente al momento della realizzazione del manto impermeabile. Troppo caldo o un'aria troppo secca avrebbero asciugato rapidamente il manto impermeabilizzante, con conseguente formazione di micidiali crepe ... per questo motivo tra muratori e carpentieri vigeva il detto *fraveca 'e vierno fraveca 'e fierro* (costruzioni fatte d'inverno ... costruzioni di ferro).

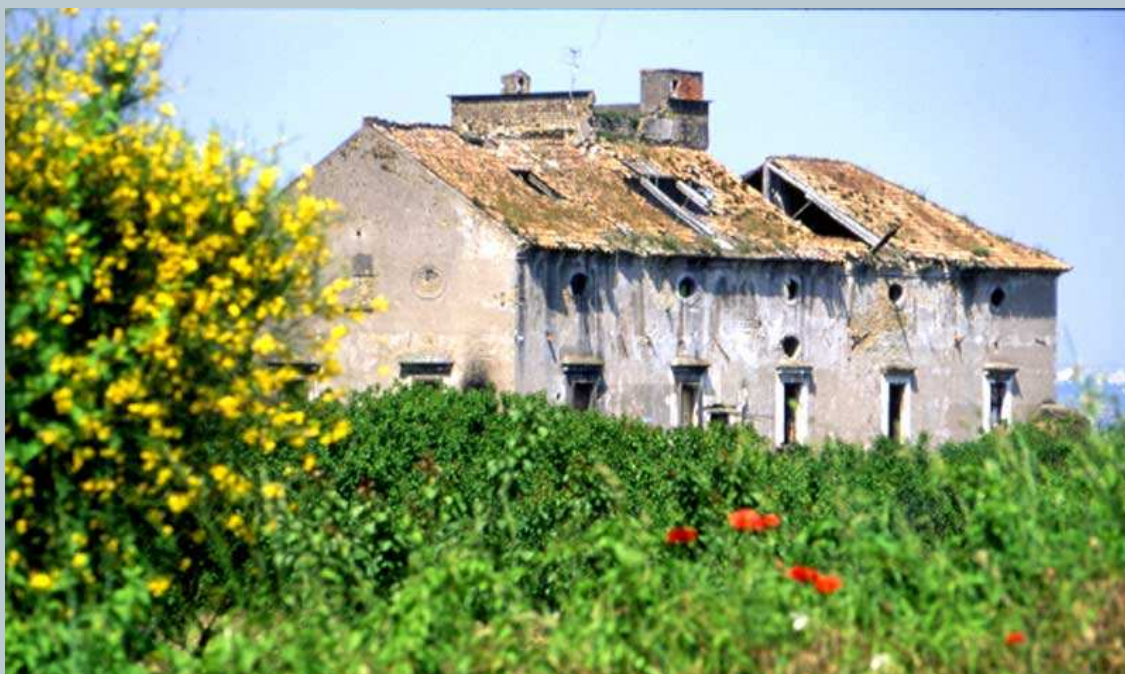
*Masseria Rota – Cercola – Area Sommese*

Passando al **versante sommese** occorre sottolineare che la maggiore disponibilità di terreni pianeggianti, e la concomitante presenza di una vasta vegetazione arborea, hanno favorito, a differenza di quanto è accaduto nell'area vesuviana, la realizzazione di grandi costruzioni, con ampia corte centrale di forma quadrata o rettangolare, solai piani di legno, muratura in tufo e tetti a doppia falda di legno e tegole.

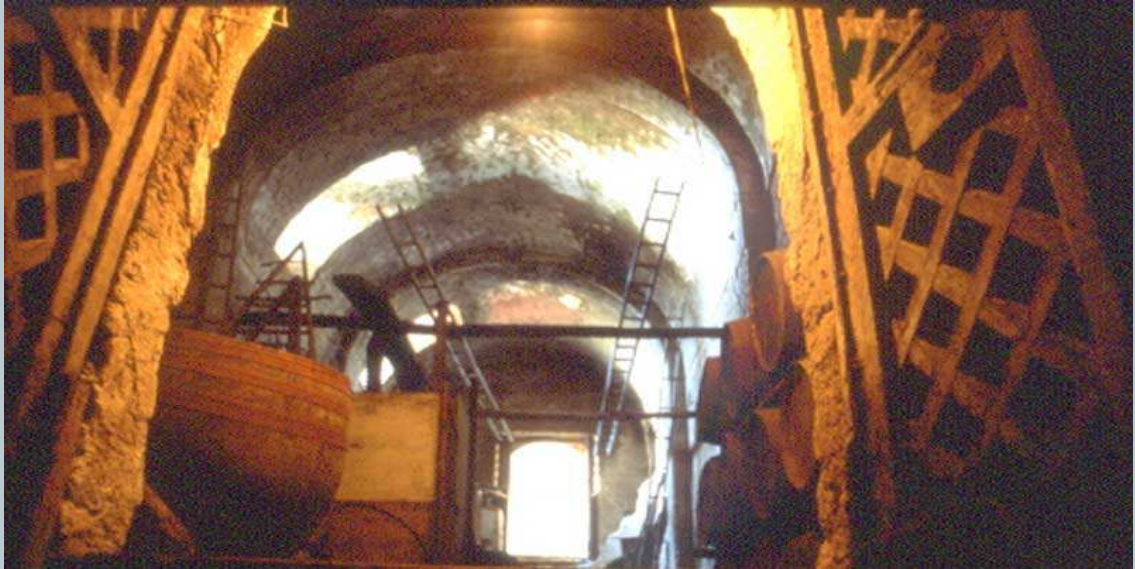
*Porta di comunicazione tra Cellaio e Cantina Masseria Rota - Cercola - Area Somnese*

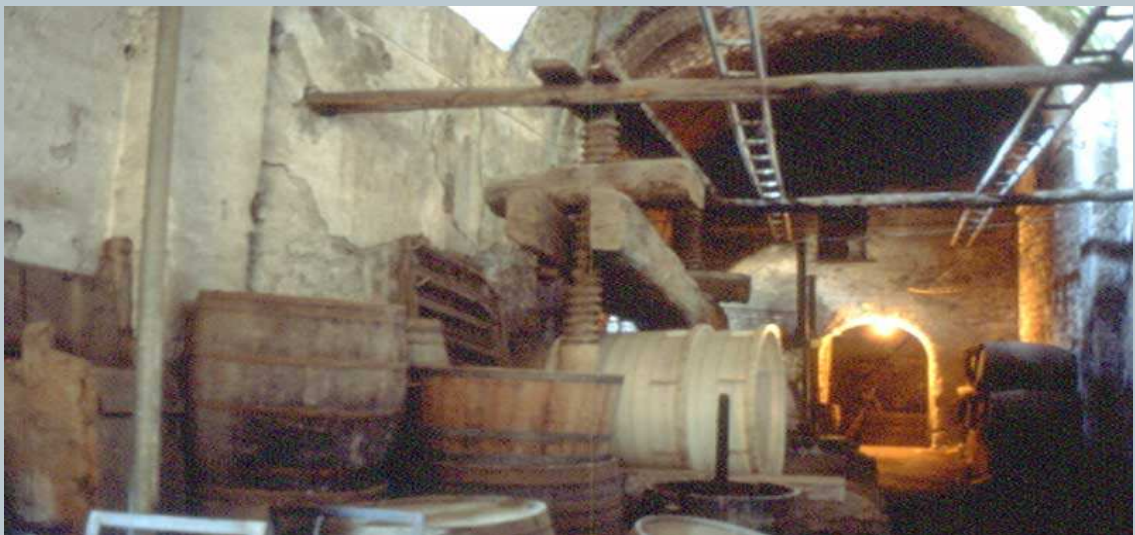
*Torchio della Masseria Rota - Cercola - Area Somnese*

Coerentemente con gli spazi che li ospitavano i torchi sommesi (anche definiti strettoi o cercole), assumevano non di rado dimensioni ciclopiche (la sola trave principale del torchio arrivava a misurare sino a 12 metri di lunghezza, per più di uno di spessore).<sup>4</sup>

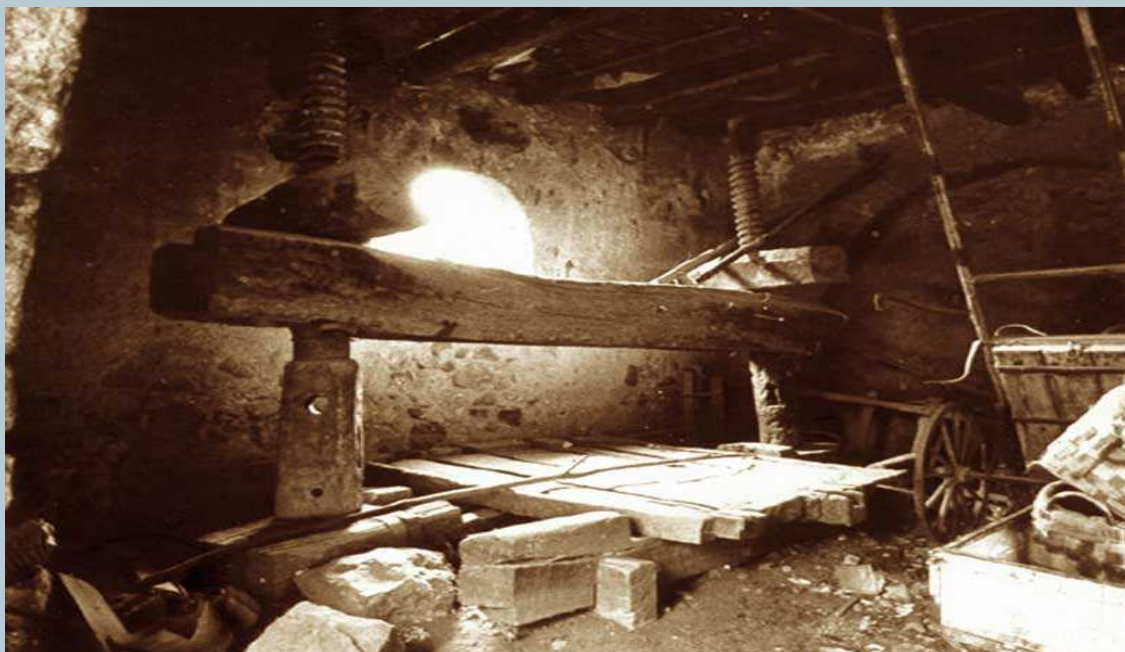
*Un esempio di torchio a doppia vite*

- <sup>4</sup> Il torchio a vite semplice funziona come una leva, il cui braccio è azionato da un argano. L'uva, raccolta in un contenitore fessurato, è pressata dal torchio, con la conseguente premitura e fuoriuscita del mosto, che è raccolto in un recipiente.

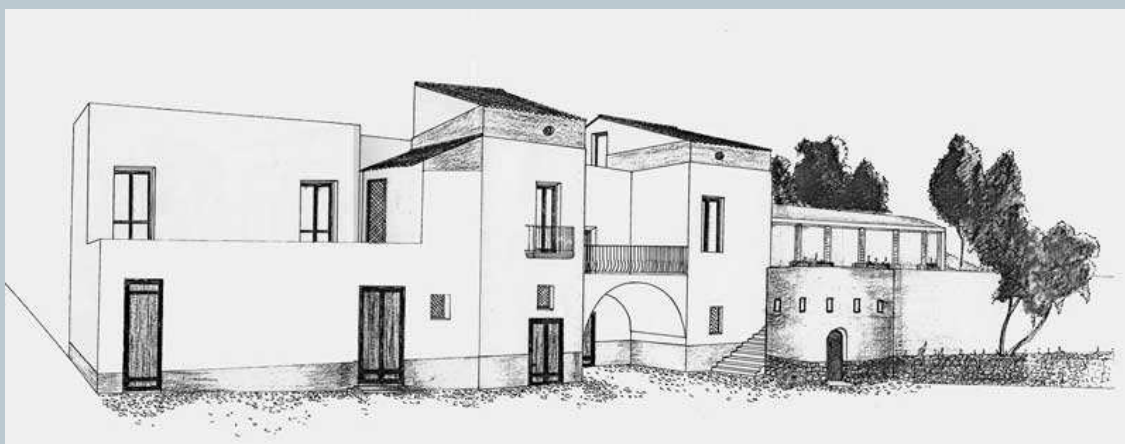
*Ricostruzione virtuale di Casa Bianca con l’aspetto che potrebbe assumere se fosse sottoposta ad un adeguato restauro*

Casa Bianca conserva tutti i caratteri tipologici delle masserie vesuviane descritti in precedenza, inoltre, studi recenti volti a comprendere quale doveva essere la forma di una parte dell’edificio crollata durante l’eruzione del 1906, hanno evidenziato che parte dell’edificio era stato realizzato, sul modello della Casa delle Nozze d’Argento degli Scavi di Pompei, in guisa assai insolita secondo le forme di una volte a botte che poggia su una lunga fila di colonne.
