La parte nascosta della colata lavica del 1906

di
Vincenzo Marasco

Edizioni Vesuvioweb

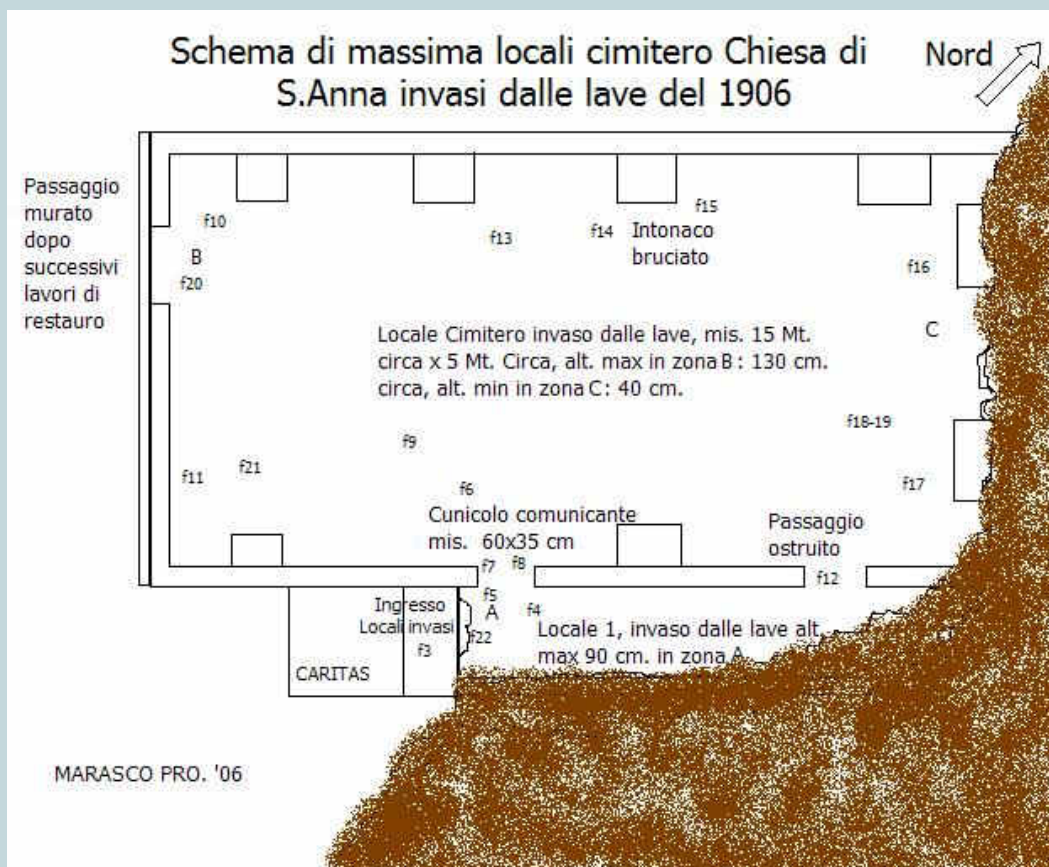
*Immagine 2 - Carta e dicitura di massima dei locali sotterranei della Chiesa di Sant'Anna in Boscotrecase.
(Le lettere seguite dai numeri progressivi rappresentano i punti da dove sono state riprese le immagini, es. "f3" sta per "foto 3")*

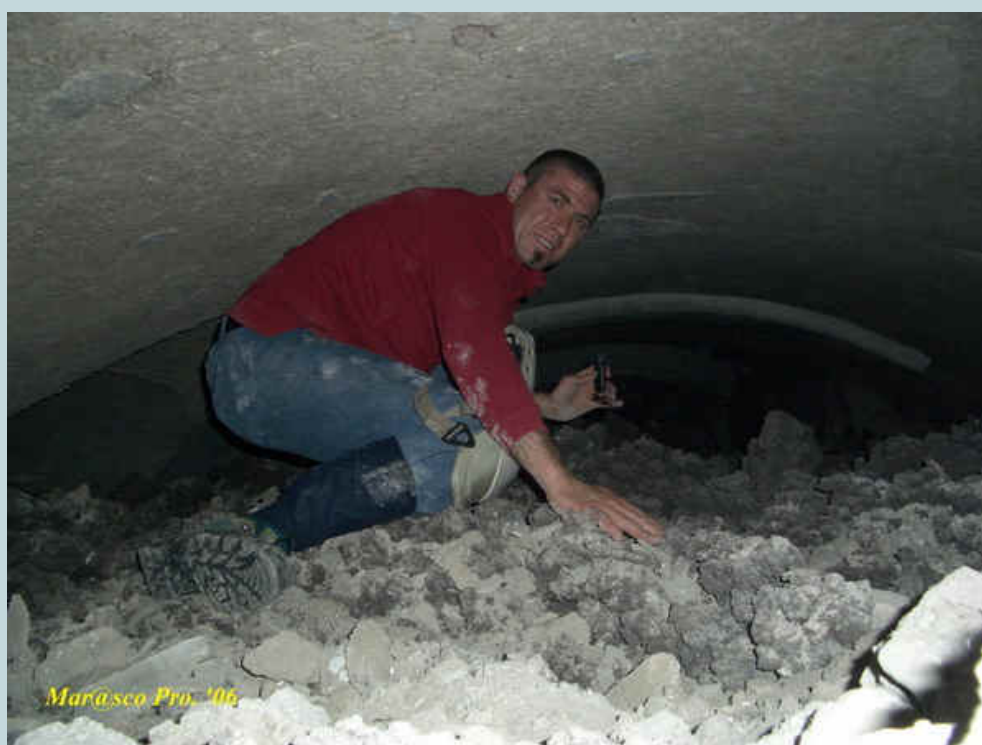
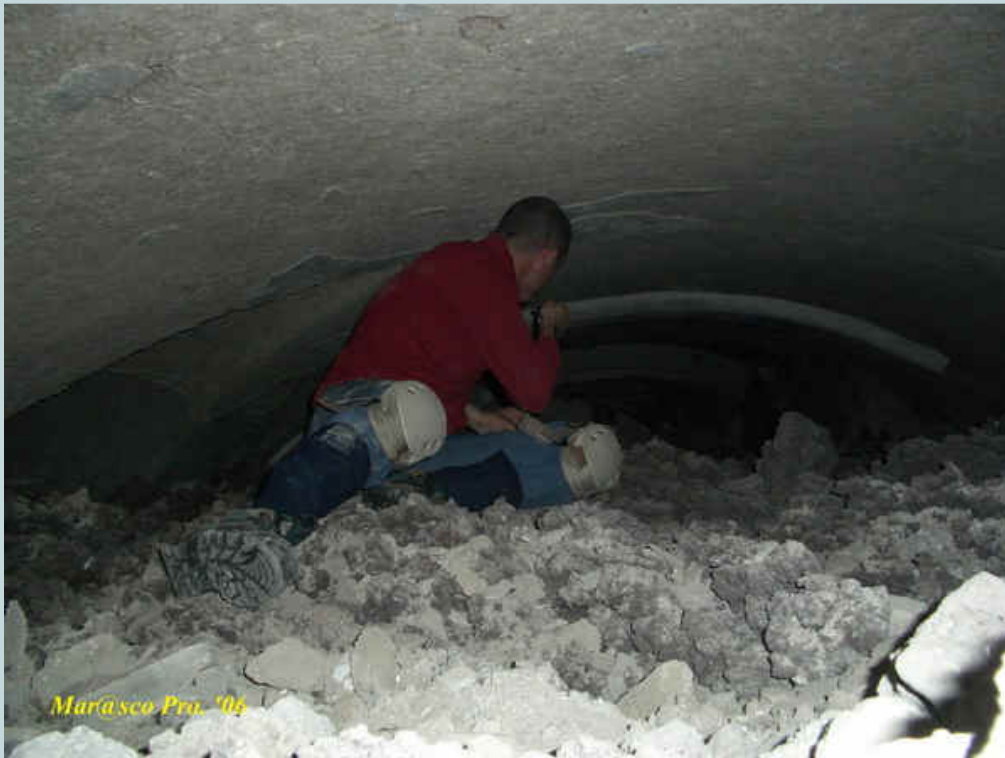
Foto 18 e 19 - Alcune immagini della concitata ricognizione.
